# 速報

## 令和2年7月豪雨における被災状況

—熊本県球磨川流域を中心に—

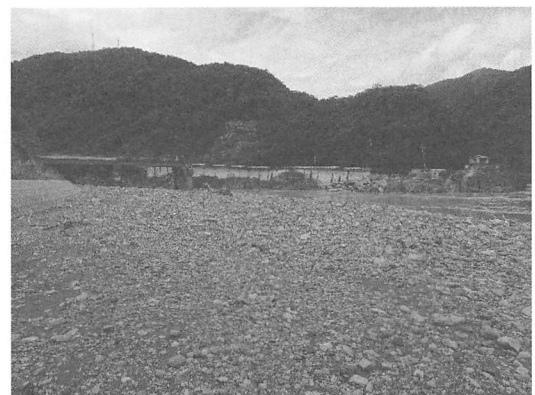
写真1 流失した深水橋(八代市坂本町)

筆者らは、25日に現地に入り、球磨川を河口のある八代市から車で上流に進んだ。しかし、兩岸とも道路の崩壊で通行止めになっており、八代市坂本町付近までしか行けなかった。この地点で、深水橋が流失していた(写真1)。

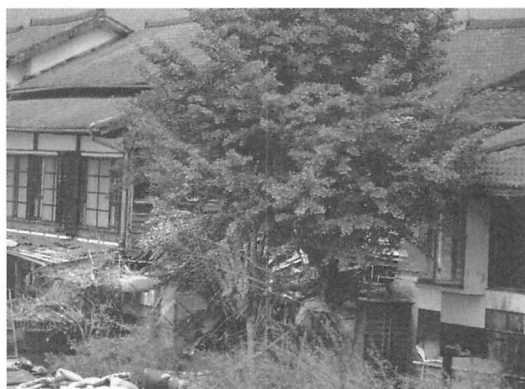
写真2 被災した人吉市の温泉旅館

26日は、八代市の避難所で炊き出しのボランティアを行っておられる本学会会員の柴田俊博氏より現地で情報を頂いたうえで、高速道路から人吉市に入った。人吉市では、街の中心部にあたる温泉街が大きく被災しており、場所によっては3m以上浸水したようである(写真2)。さらに、人吉市から球磨川沿いに下流に向かい、被害が最も大きかった球磨村の渡地区に入った。渡地区では2階建ての家の屋根以上の高さの浸水があり、屋根に多くの漂流物が乗っている状態であった。また、多くの家屋が氾濫流により破壊的な被害を受けており、家の基礎部分しか残っていない家屋も複数みられた。さらに、JRえびの高原線の第二球磨川橋梁が流失し、さらに自動車道路の相良橋も流失していた(写真3・写真4)。

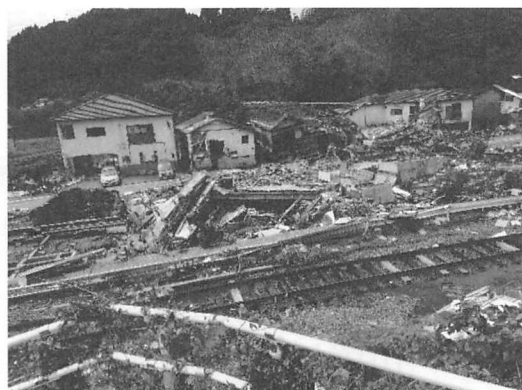
写真3 氾濫流で大破した家屋と線路（渡地区）

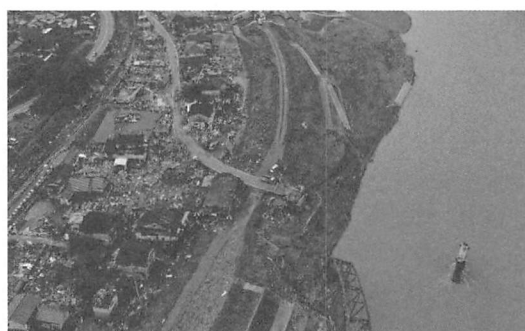
写真4 上空から見た渡地区と相良橋
